## 1. はじめに

本研究の現地調査は 2025 年 11 月 16 日から 11 月 19 日の 4 日間、アメリカ・ノースカロライナ州 (以下 NC 州) 西部のハリケーン Helene による被災地および長期水文観測地である Coweeta 水文試験地を対象として実施した。NC 州西部では 2024 年 9 月の Helene により広域で斜面崩壊や洪水被害が発生し、人的被害および森林被害が報告されている (Allstadt et al., 2025)。

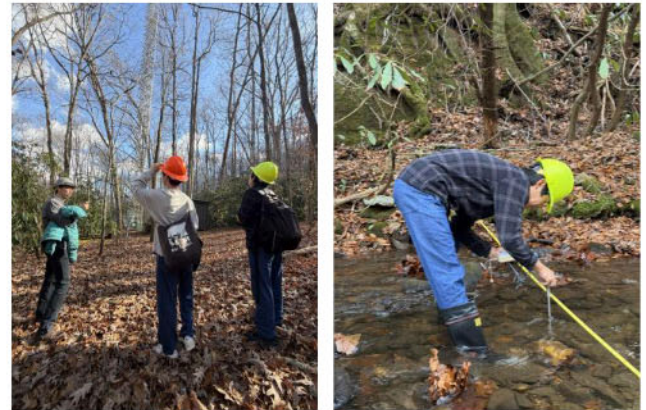
1 日目は Yancey 郡において森林被害および崩壊地調査を行った。2 日目は Rutherford 郡 Chimney Rock 周辺および Blue Ridge Parkway 周辺において崩壊・土石流被害および森林被害の調査を行った。3 日目は Buncombe 郡において土石流および崩壊地の調査を行った。4 日目は Coweeta 水文試験地において源流域の水文観測環境の確認および研究者との意見交換を行った (図 1)。

図 1. Coweeta 水文試験地での調査

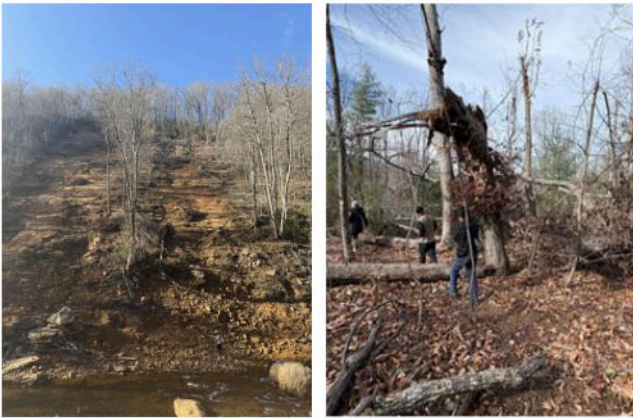
本調査により、Helene による斜面崩壊は降雨量だけでなく地質および風化層厚の違いによって崩壊規模や発生様式が異なることが確認された。北部 (Yancey 郡) では風化層厚が 20~50 cm と薄く、平滑な基盤岩上で浅層崩壊が発生し、平均縦断長 253 m の長距離滑動が確認された。また崩壊地では湧水も確認され、間隙水圧上昇の影響が示唆された (図 2 左)。一方、南部 (Buncombe 郡) では風化層厚が 40~100 cm と厚く、崩壊は風化層内部で発生する平均縦断長 56 m、崩壊面積 300~900 m<sup>2</sup> の比較的小規模な浅層崩壊が主体であった。これらの観察から、同一豪雨条件下でも地質および風化層条件が崩壊規模および土砂移動特性を規定する重要因子であることが確認された。

図 2. 崩壊地(左)および森林被害(右)

倒被害の 2 形態として確認された。Burnsville 周辺では斜面崩壊に伴い樹高 20~30 m のレッドオーク林が約 1 ha 規模で流出し、数百~数千本の樹木が流木化したと推定された。基盤岩露出により植生回復の長期化も示唆された。一方、Blue Ridge Parkway 周辺では風倒被害が卓越し、10 m×10 m プロットでは立木密度約 2000 本/ha のうち残存木は約 500 本/ha であり、樹冠開空度も約 40% から 57~64% へ増加していた (図 2 右)。これらの結果から、浅い土層による根系制約および尾根地形での風速増大が森林被害の主要因となった可能性が示された。
